**BIMBINGAN DAN KONSULTASI PEKERJAAN PEMASANGAN KERAMIK
PADA DINDING LUAR KUBAH MAKAM KIAI HAJI LUKMAN HAKIM DI
DESA TANTARINGIN KECAMATAN MUARA HARUS KABUPATEN
TABALONG KALIMANTAN SELATAN**

^{1,2,3,4}Politeknik Negeri Banjarmasin

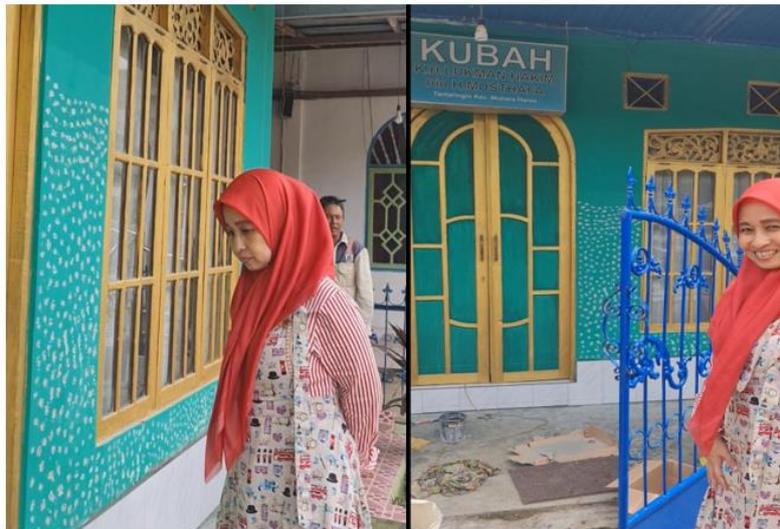
Gambar 2. Progres Pelubangan Dinding

3. Membeli konsumsi untuk koordinasi saat rapat dengan warga.
4. Melaksanakan praktek langsung pekerjaan plester dinding, yang juga dihadiri tim Dosen, mahasiswa dan wartawan (liputan media massa).
 - a. Terlihat dinding masih dalam proses pelubangan dengan menggunakan palu pada permukaan agar menjadi kasar sehingga memperkuat proses penempelan keramik menjadi lebih kuat.

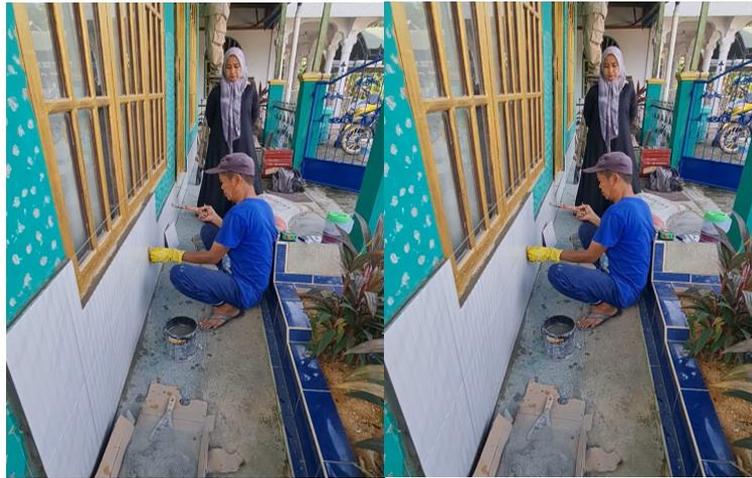
Gambar 3. Proses Pemasangan Keramik

- b. Progres pengerjaan saat melakukan pemasangan keramik dinding dipasang bagian bawah terlebih dahulu, sebelumnya dinding yang ada sudah pukul dengan palu agar memperkasar permukaan dinding.

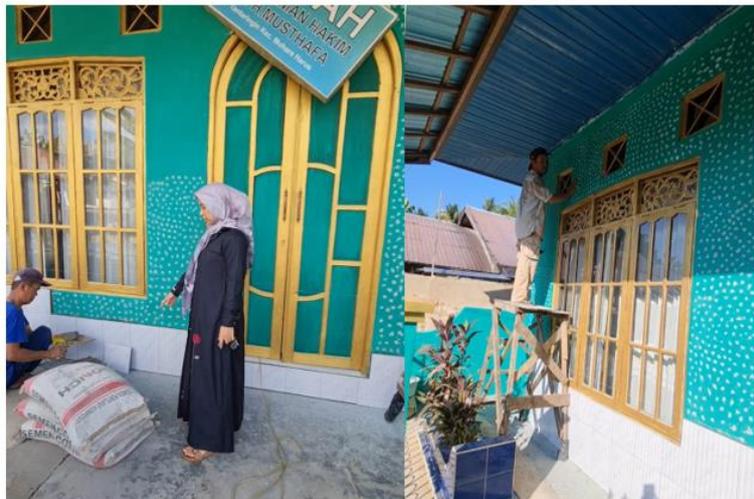
Gambar 4. Proses Pemasangan Keramik

- c. Pemasangan keramik harus dilakukan secara bertahap yaitu bagian bawah terlebih dahulu, kemudian perlahan mengerjakan bagian atas dengan terlebih dahulu dilakukan pekerjaan pelubangan dinding dengan palu agar permukaan menjadi kasar sebelum ditempelkan atau dipasang keramik dengan campuran semen dan zat aditif.

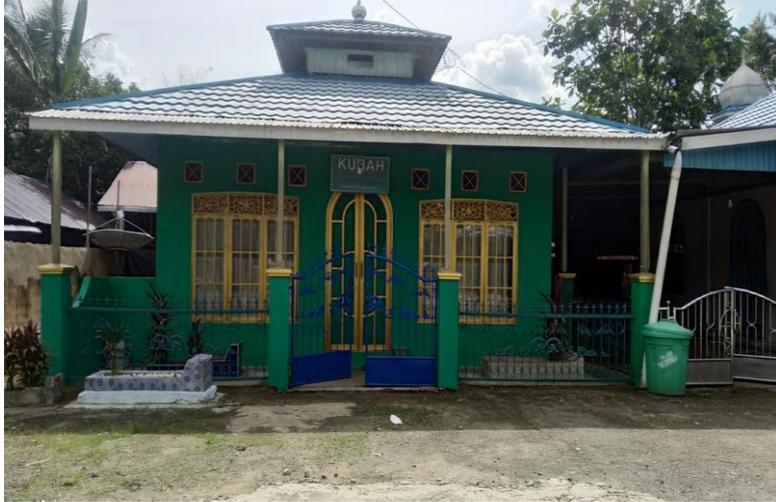
Gambar 5. Foto Sebelum Dilakukan Pemasangan Keramik Dinding Luar

diselesaikan sehingga Kubah Makam KH. Lukman Hakim tampak lebih bagus dan masyarakat merasa senang melihatnya dan juga membuat para peziarah menjadi lebih nyaman. Adapun kondisi kubah Makam KH. Lukman Hakim saat ini dapat dilihat pada foto lapangan dibawah ini:

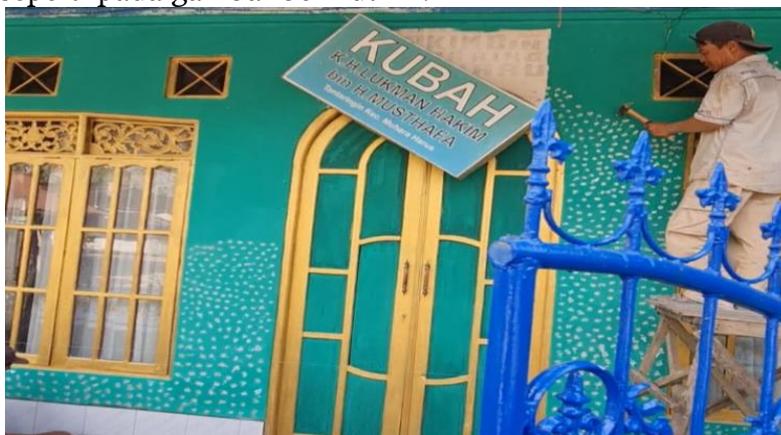
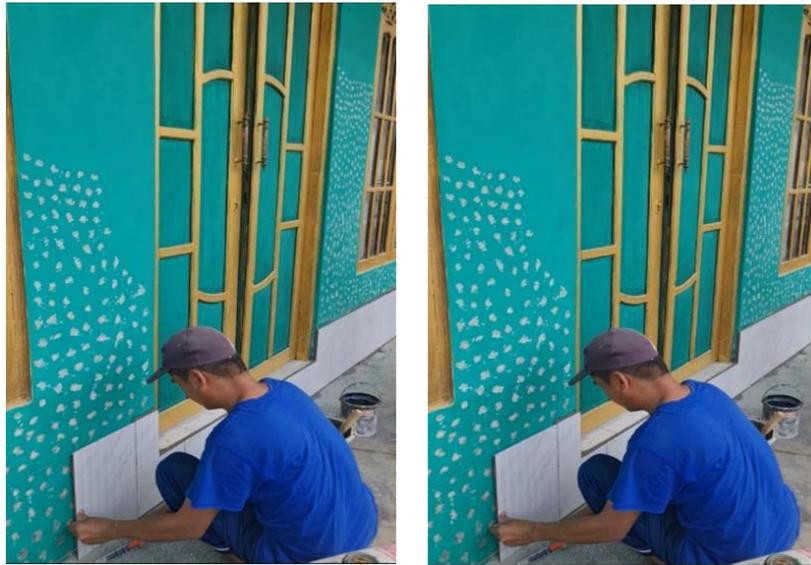
Pada saat dilakukan pekerjaan pemasangan keramik dinding bagian luar terlihat ada perubahan seperti pada gambar berikut ini:

Terlihat perubahan walaupun masih dalam proses pemasangan keramik dinding luar kubah belum selesai semua, diharapkan jika sudah selesai semua menjadikan Kubah tersebut menjadi lebih cantik dengan tampilan keramik yang membuat semakin indah dan dapat meminimalkan biaya perawatan.
